平成 29 年 8 月 8 日台風 5 号の後の辰巳ダム

4 日後の平成 29 年 8 月 12 日（土）午後、現地へ行った。

辰巳ダムが平成 24 年 6 月に供用開始して二番目に大きい出水で、最も大きい出水は、平成 25 年 7 月 29 日の $Q_{max}=190m^3/秒$ 、今回の最大流量 $Q_{max}=172.58m^3/秒$ (8 日 22:40) であった。

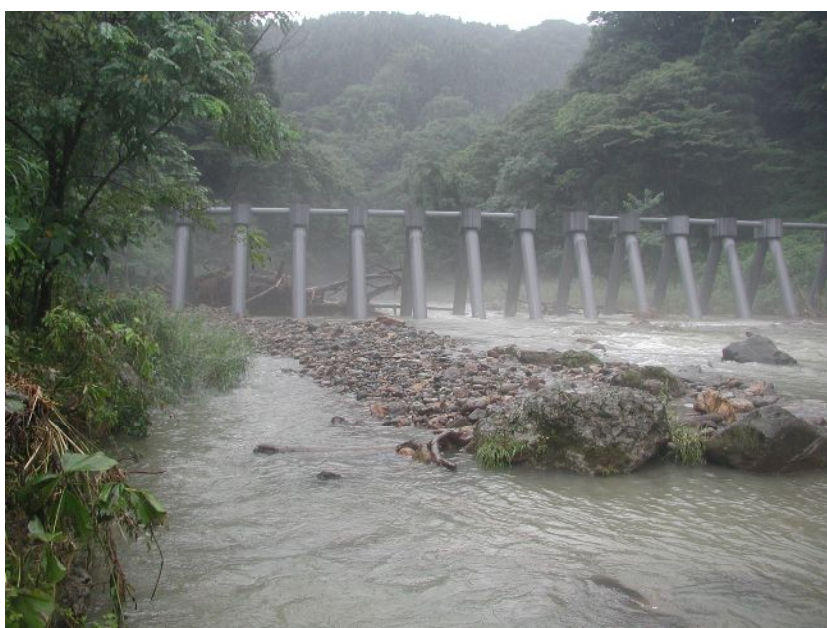
ダム湖の入り口付近の流木止め工の様子は写真 1 のようである。

【写真 1】 下流から流木止め工を見る

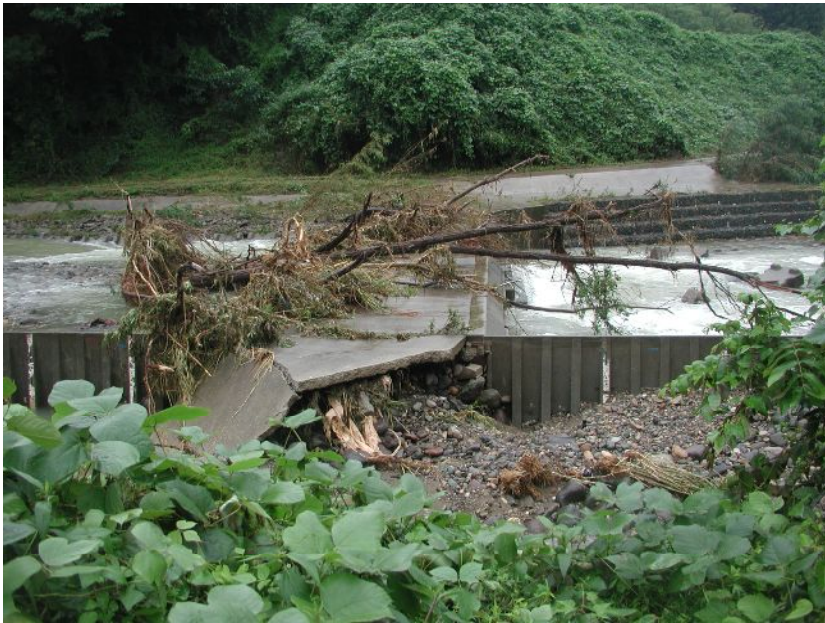
ダム湖の右岸の瀬領集落と左岸の鴛原集落を連絡する農作業用の通路がある。ダム底の位置まで降りる通路で、一種の潜水橋となっているが、大きな出水があると損傷する。前回の出水（平成 25 年 7 月 29 日）でも破壊されたが、今回も同規模の出水で壊れた。大量の流木が引っかかっていた。

【写真 2】 農作業用通路の破壊の様子を右岸から見る

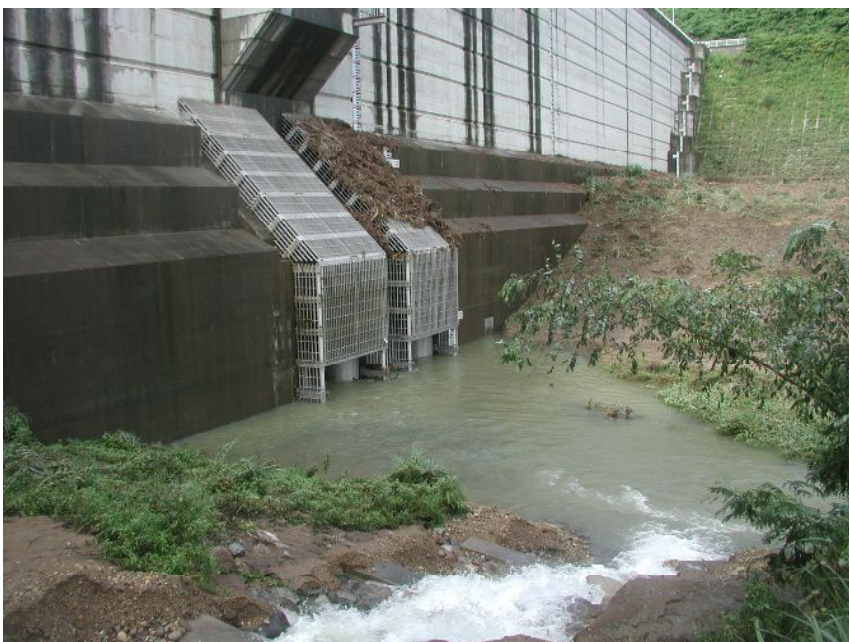
穴あきダムの穴（下段常用洪水吐き）には、流木の堆積はなかった。

【写真3】ダム堤体背面（上流側）の穴（下段常用洪水吐き）の様子を見る（水は右から左へ流れる。）

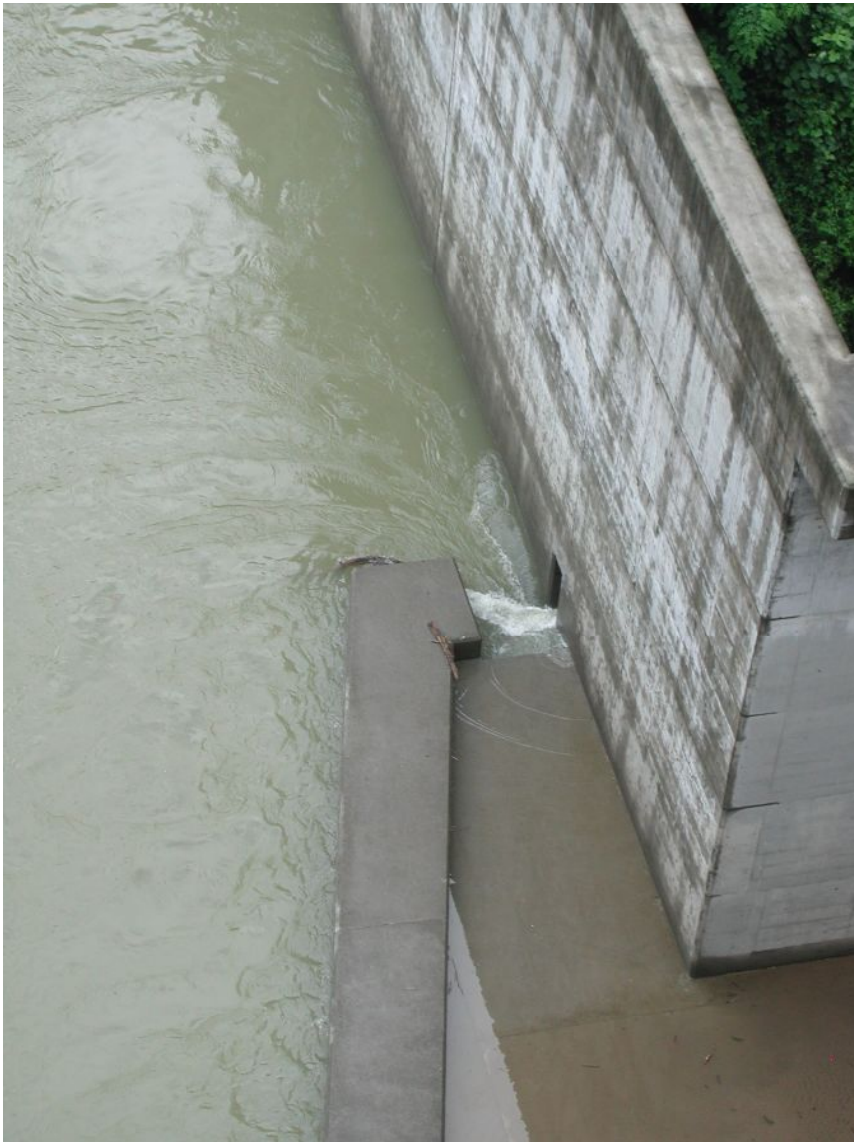
ダム堤体前面の低水放流設備の穴（減勢工から辰巳用水東岩取入口へ流れる）付近に、大きな流木は見あたらない。

【写真4】ダム堤体前面の低水放流設備の穴の様子（減勢工から辰巳用水東岩取入口へ流れる。）

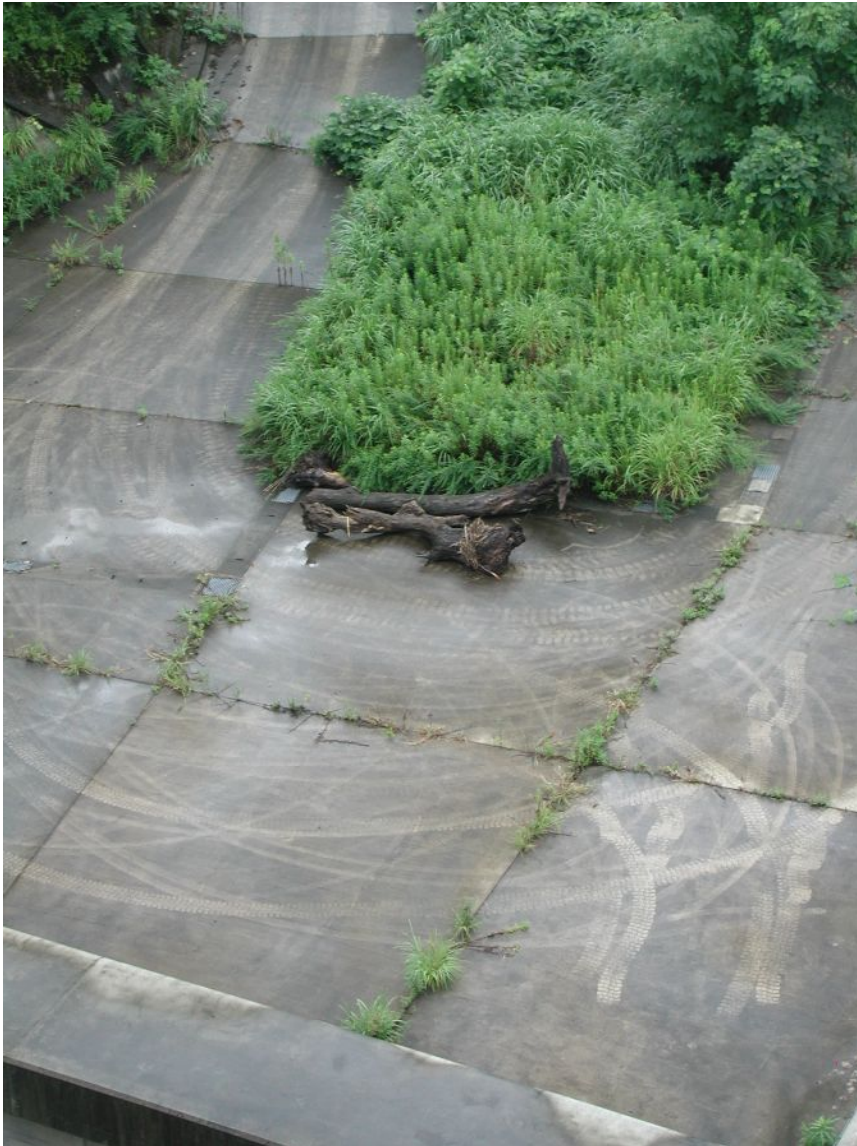
減勢工の左岸側の作業スペースに流木が2本置かれていた。8日の出水で流れ着いた流木を低水放流設備の穴付近から引き上げたと推測される。

【写真5】引き上げられた流木

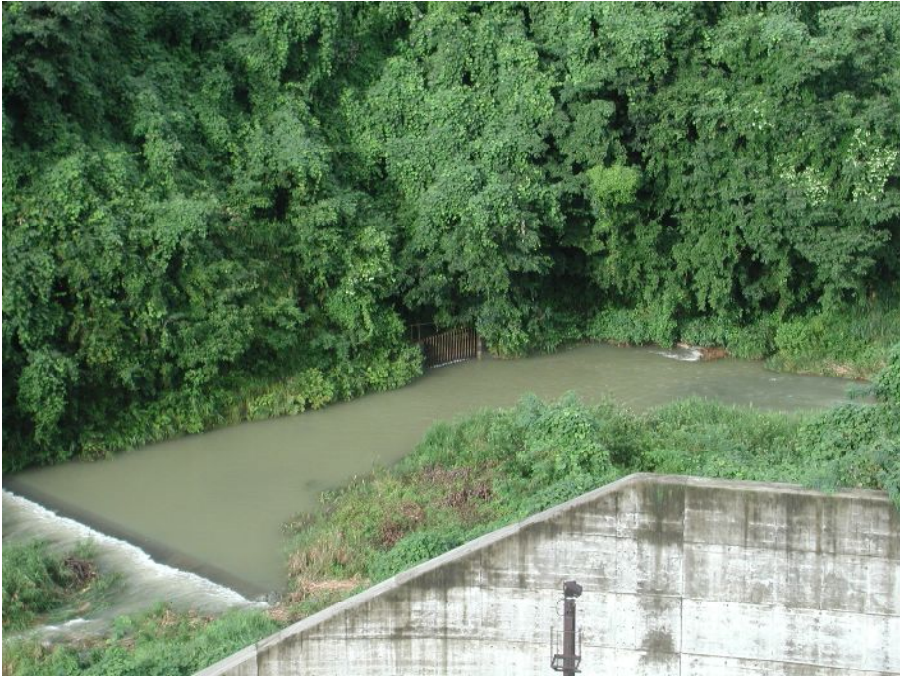
辰巳用水東岩取入口の様子を左岸の辰巳ダム管理棟裏から見た様子を紹介する。豪雨の影響で水が濁っている。取入口側の斜面および堰と手前の草が茂った川岸は旧河道のまま残されている。

【写真6】辰巳用水東岩取入口の様子を左岸の辰巳ダム管理棟裏のバルコニーより見る
